## Aktuelles vom Feuerschiff

**Feuerschiff ELBE 1**  
Stadt Cuxhaven &  
Feuerschiff Verein 'Elbe 1' von 2001 e.V.

**Wichtige Information**  
**Wertzeit 2023**  
**Instandhaltung- und Sanierungsmaßnahmen**  
Aufgrund umfangreicher Instandhaltungs- und Sanierungsarbeiten des Deck und Rumpfes ist das Feuerschiff in diesem Jahr nicht zu besichtigen. Bis es für weitere Arbeiten in eine Werft geht bleibt das Schiff am Liegeplatz. *Wiedersichtbar!*  
Nach Abschluss der Arbeiten ist das Schiff voraussichtlich 2024 wieder für Besucher zugänglich.

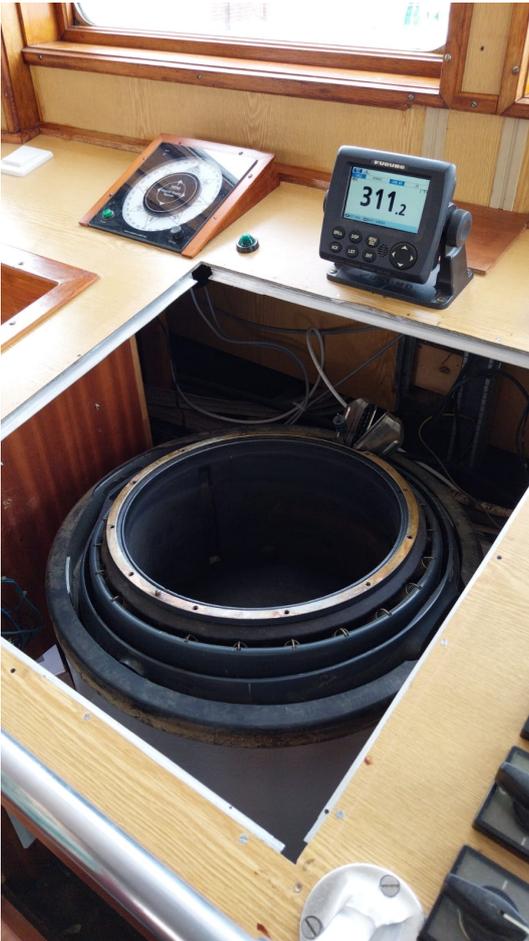
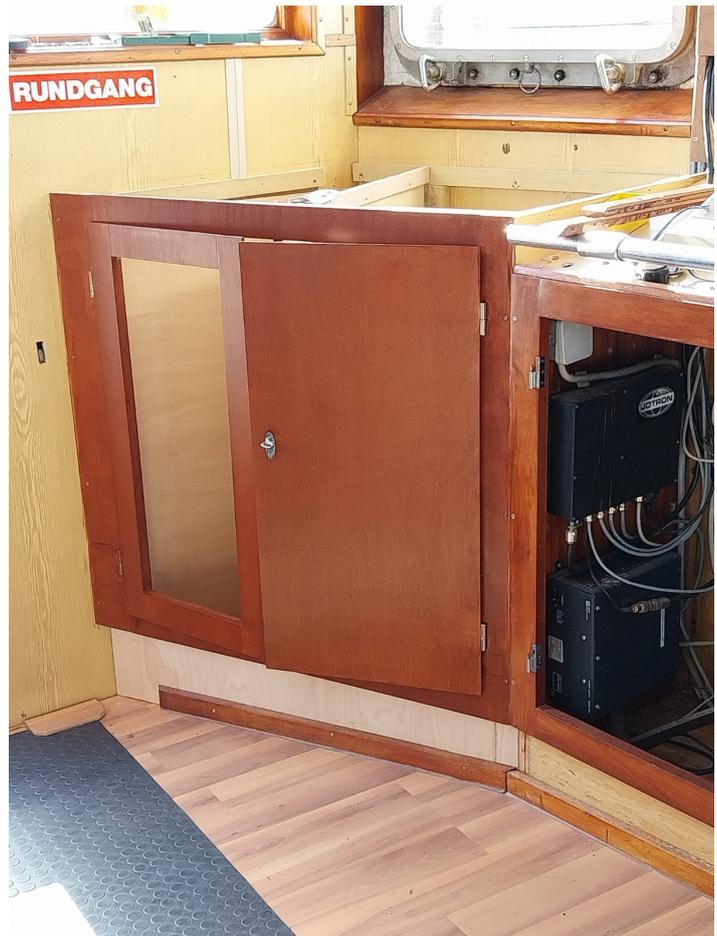
Auf der Brücke wurden einige Umbauten vorgenommen. Der alte Kreiselkompass wird nun vom GPS-Kompass gespeist. Mutterkompass und beide Töchter in den Brückennocken sind damit wieder funktionsfähig.

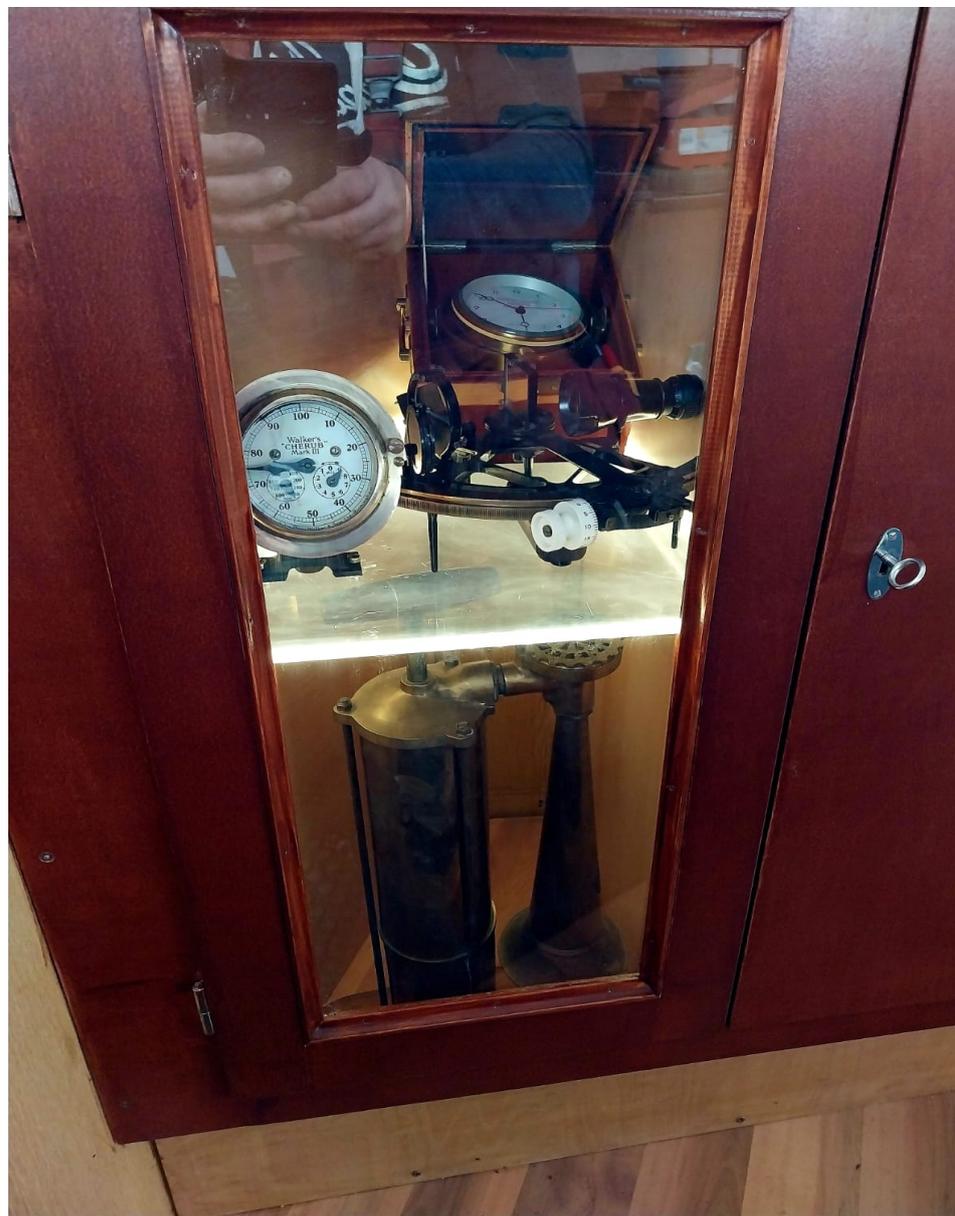
Auf der Backbordseite des Brückenhauses, dort wo bisher die nachgerüstete INMARSAT-C-Anlage gestanden hat, wurde ein neuer Schrank eingebaut. In diesem Schrank verbirgt sich nun das INMARSAT C auf der geschlossenen Seite und ...

.... auf der verglasten und beleuchteten Seite: der Sextant, der Chronometer, das handbetriebene Not-Typhoon, sowie das Schleppplog.

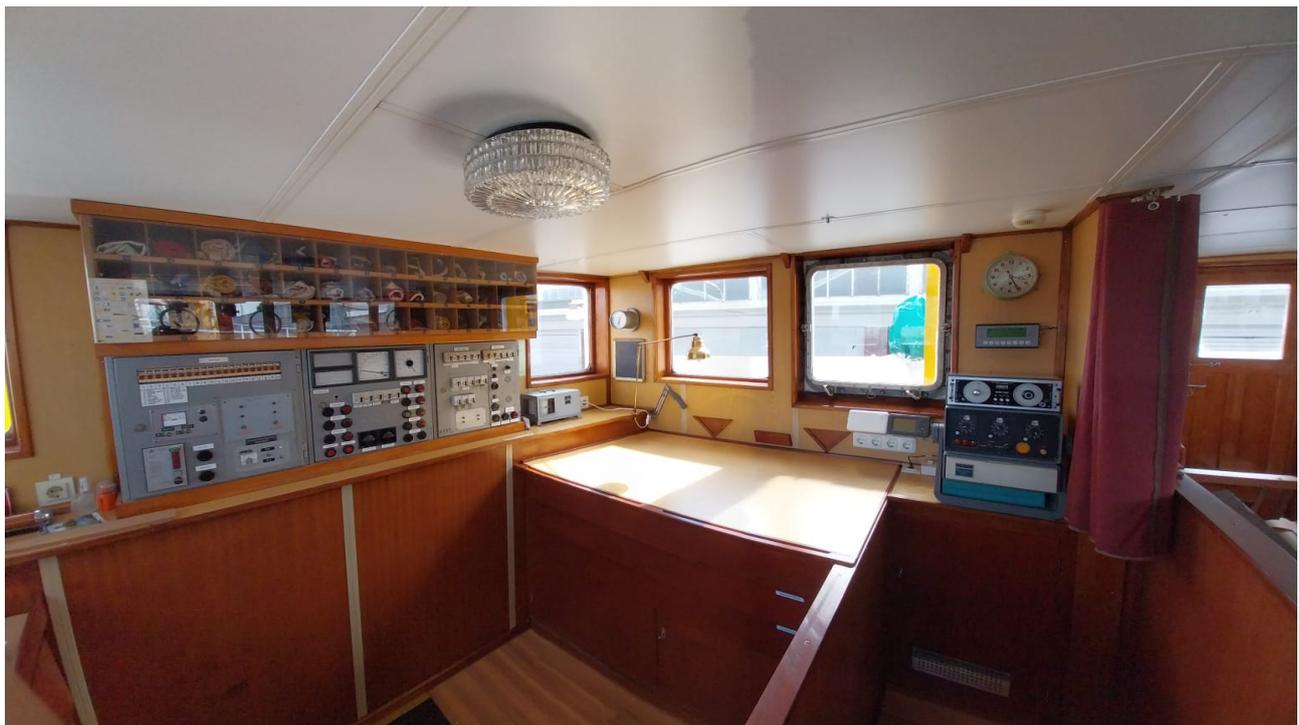
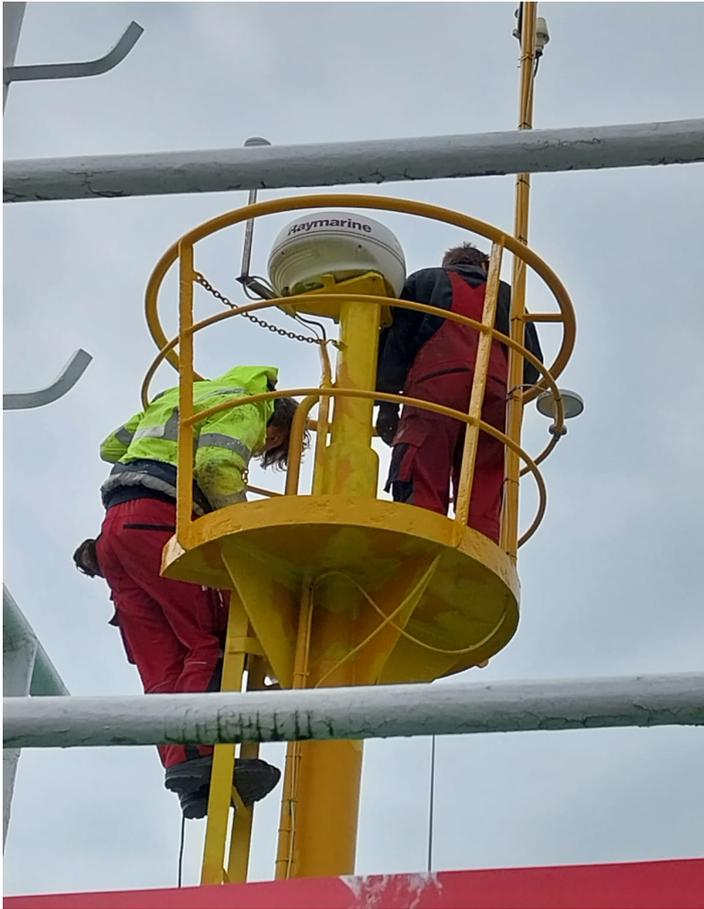
Auch die ehemalige Trennwand zwischen Kartenraum und Brücke gehört der Vergangenheit an. Diese nachträglich installierte Wand musste weichen, und der originale Vorhang für Nachtfahrten kehrte wieder zurück an seinen Platz. Die Bank wurde aus dem Holz des Achterschiffes wieder neu und größer aufgebaut.

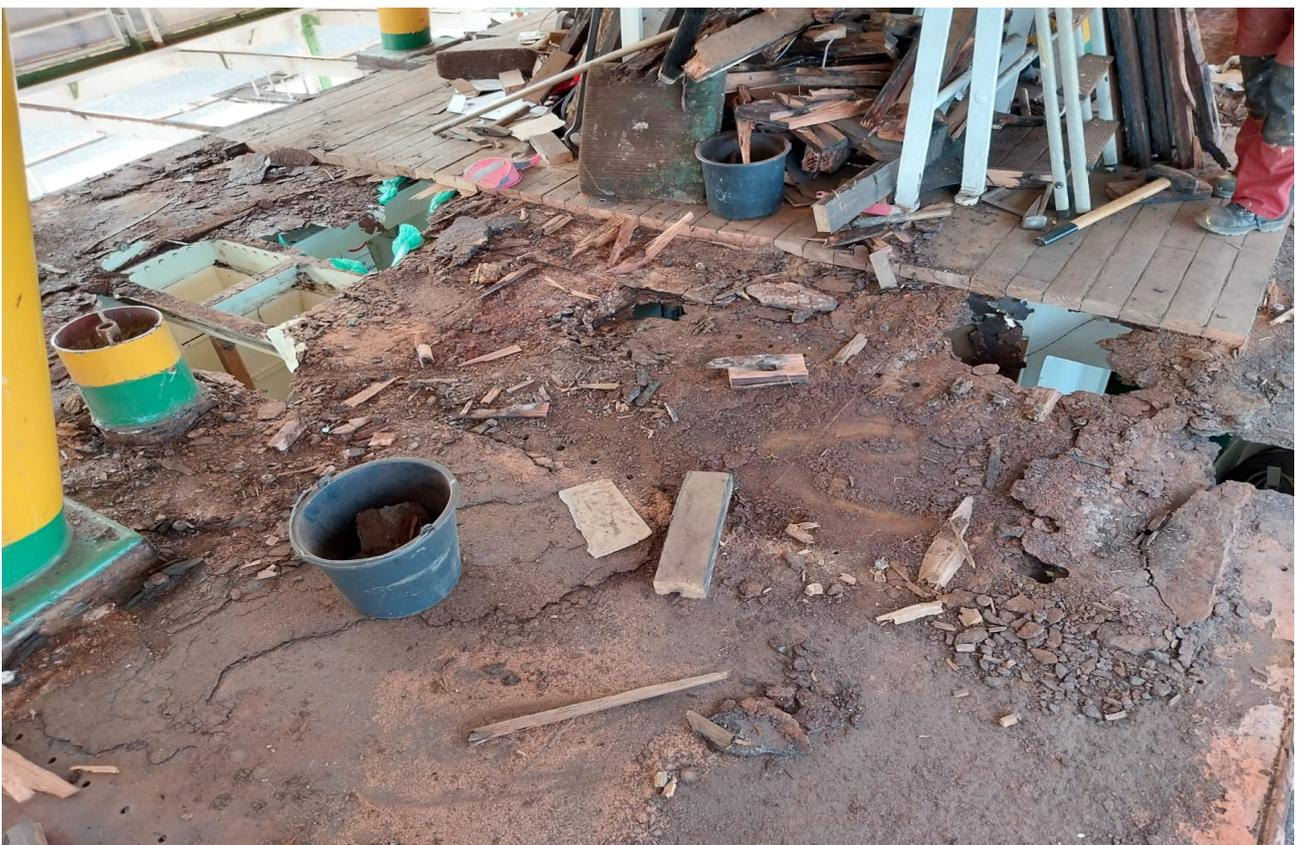
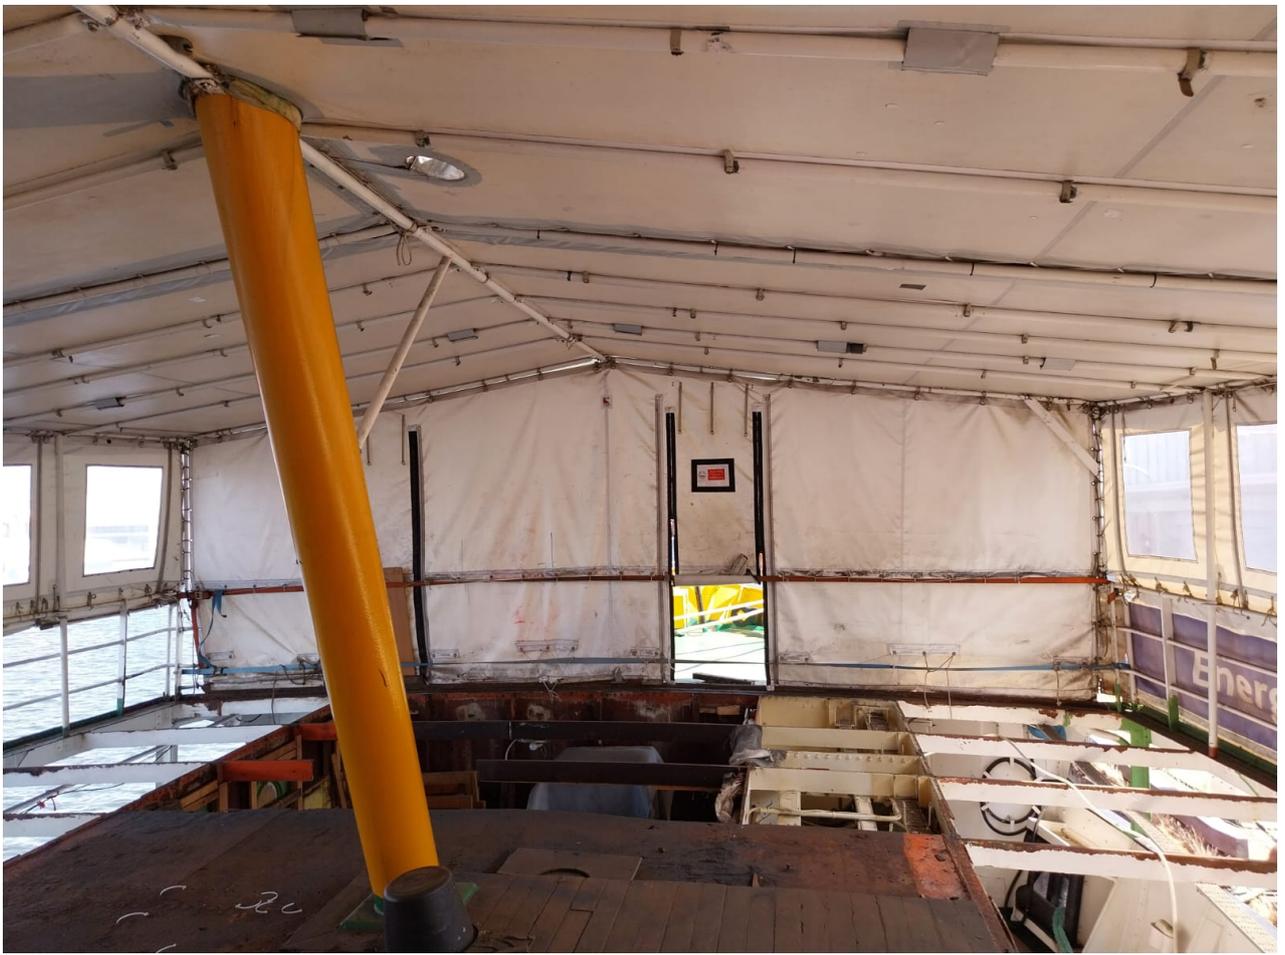
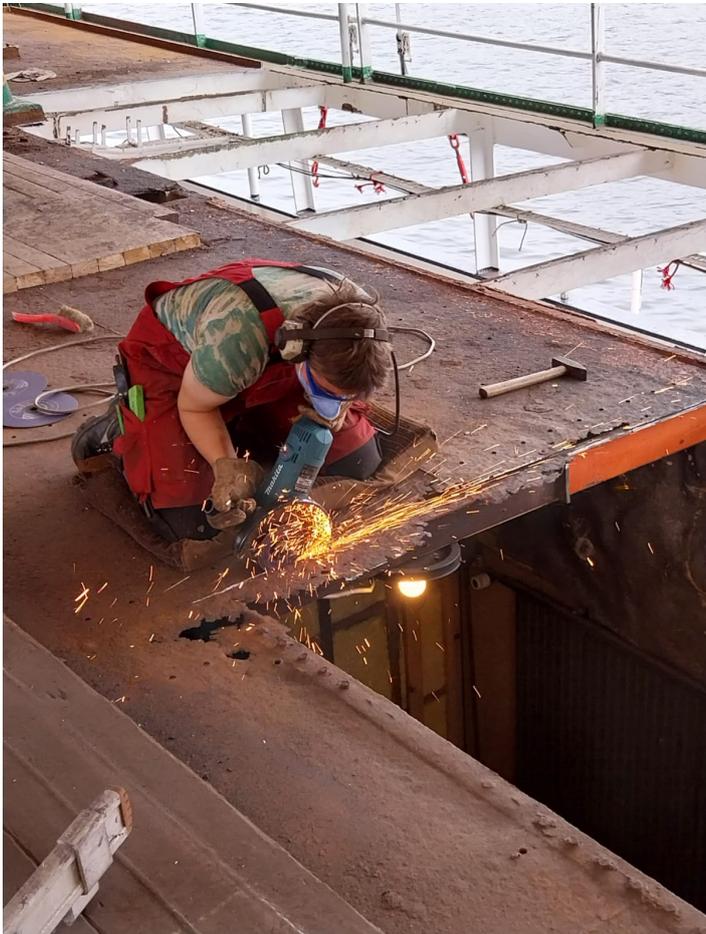
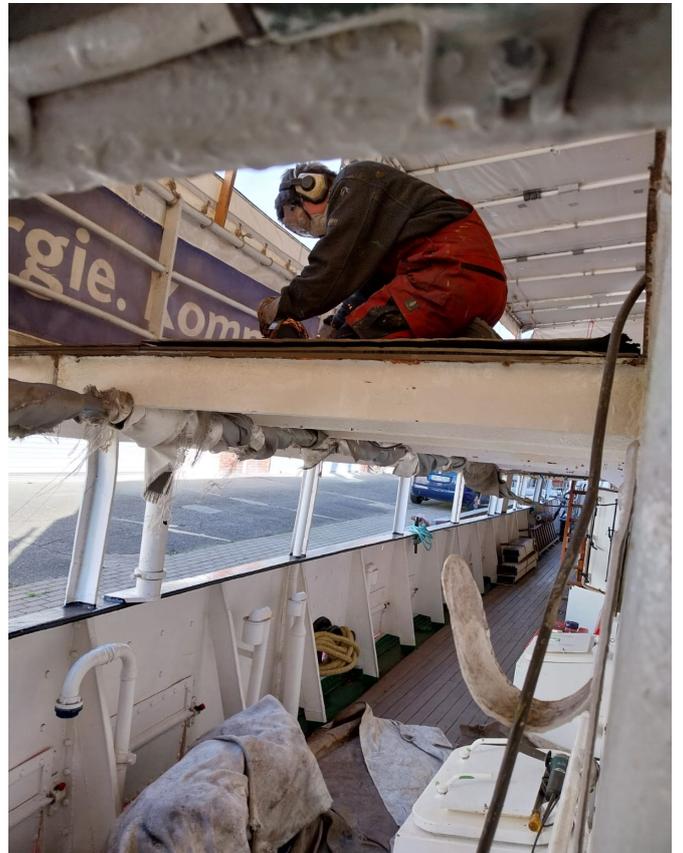
Die wohl größte Baustelle ist das achtere Bootsdeck. Auch hier wurde bereits der Großteil des Holzes entfernt. Das Stahldeck muss in diesem Bereich komplett erneuert werden!  
Die Besatzung hat hier, durch sehr schweißtreibenden Einsatz, überzählige Stahlträger herausgetrennt und marode Stahlplatten entfernt. Das Deck hatte in einigen Bereichen 3-5 übereinander verschweißte Platten, da früher in diesem achteren Bereich zwei zusätzliche Boote mit dazu gehörigen Davits und Winschen standen.

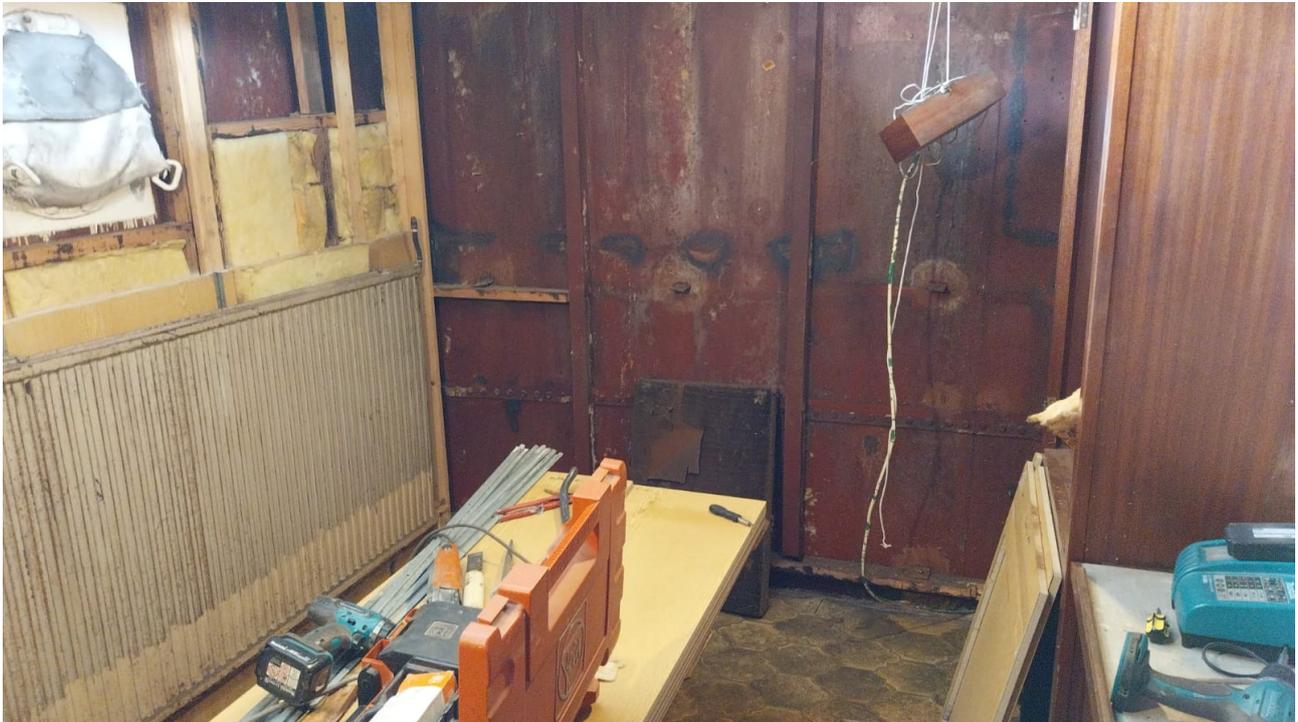
Um auf dem Bootsdeck sicher arbeiten zu können, wurde u.a. die Mannschaftsmesse komplett zerlegt und ausgebaut.

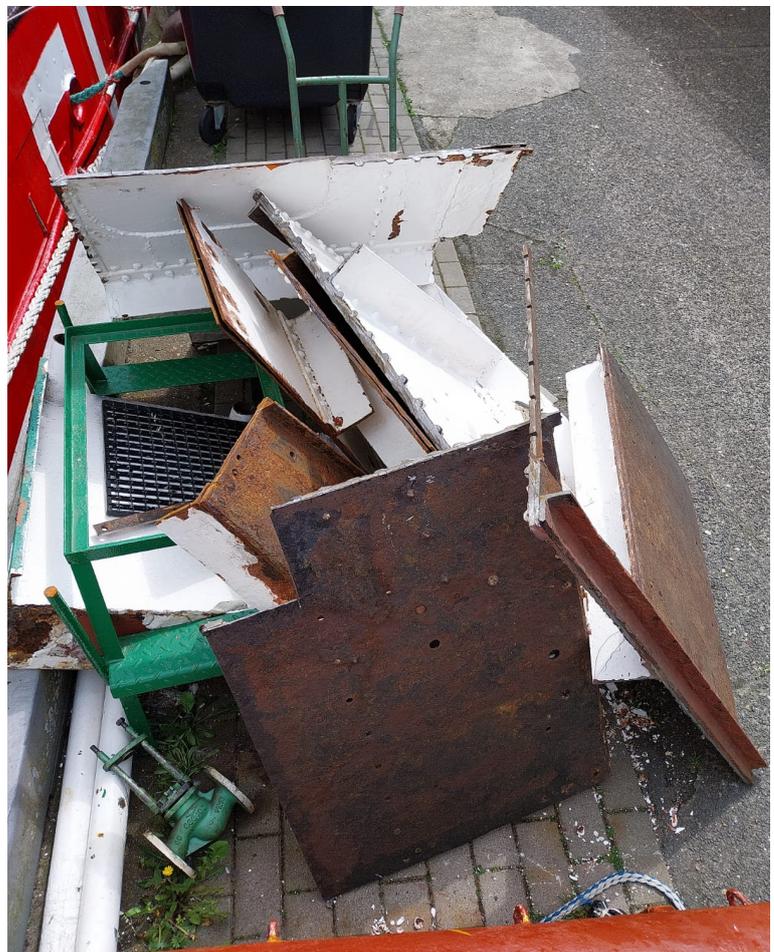
Auch an der Pier sieht man die Ergebnisse der Arbeiten. Bereits mehr als 2,5 Tonnen Stahl sind vom Bootsdeck entfernt worden.

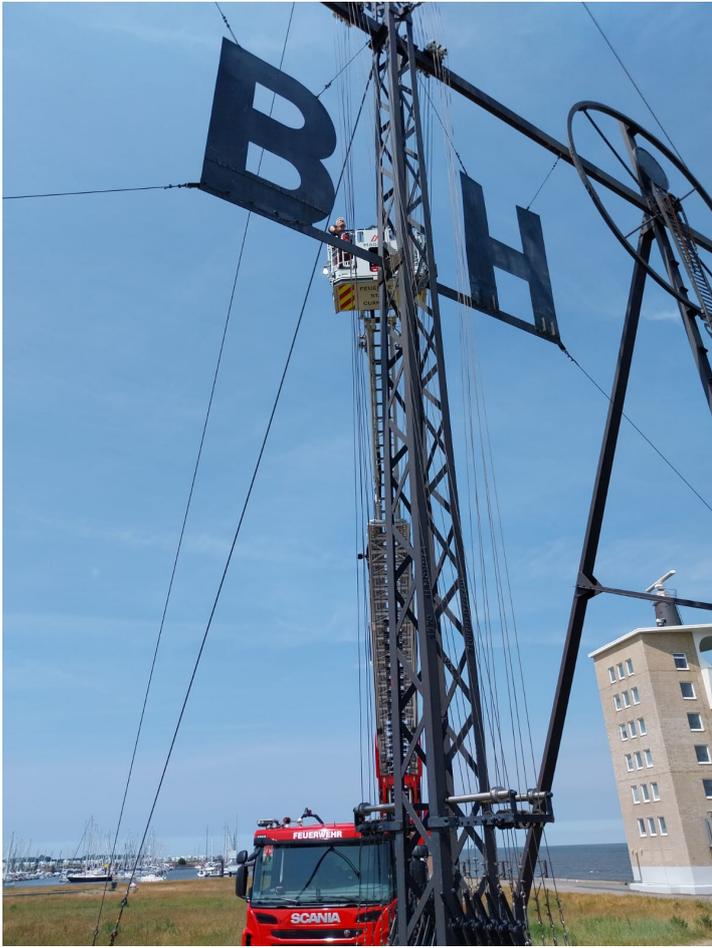
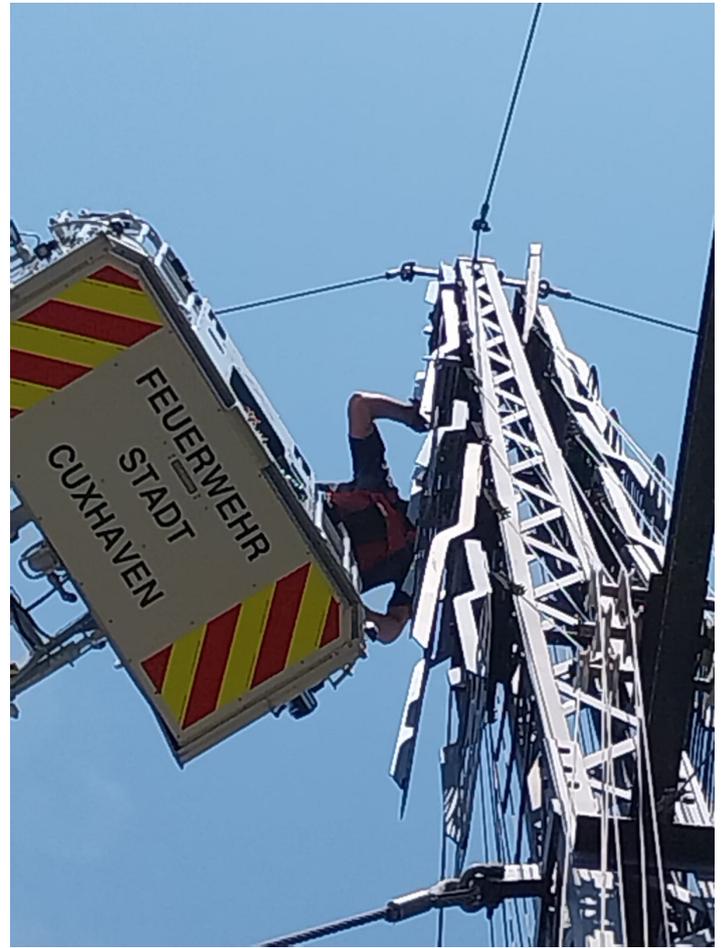
Auch das Semaphor gehört mit in den Aufgabenbereich unseres Vereins. Seit letzten Herbst konnte es von der Besatzung, durch Probleme an den Zugseilen, nicht mehr gestellt werden. Mit Unterstützung der Feuerwehr hat die Besatzung auch dieses gemeistert.
